Bussipalot Suomessa 2010

Esa Kokki, Timo Loponen, Pelastusopisto

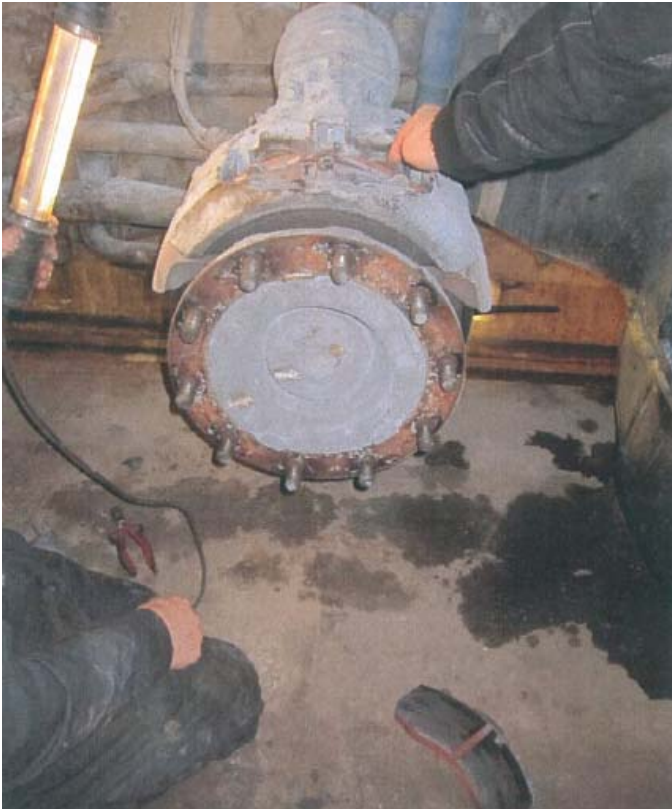
Vasemman etupyörän ABS-jarrujärjestelmän säätöventtiilin hajoaminen sekä kuumentumisen merkkejä jarrulevyssä ja jarrupaloissa. Vikaantunut säätöventtiili vaihdettiin.

Vakavuusaste	1
--------------	---

Kuva 2. Ajoneuvon jarrulevyt ja -palat olivat kuumenneet.

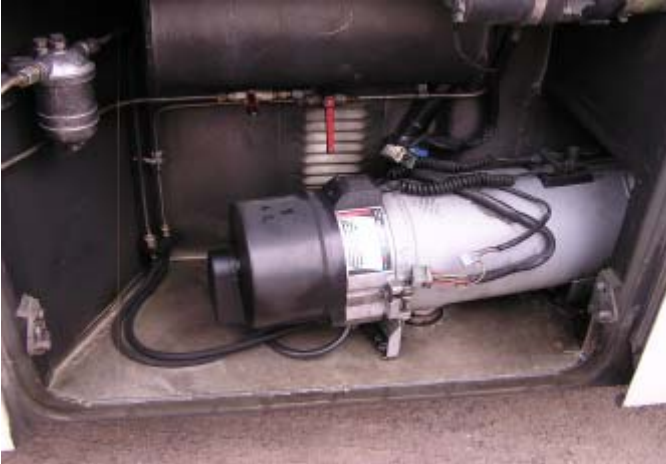
Palo ei aiheuttanut vahinkoja ajoneuvossa.

Vakavuusaste	0
--------------	---

Kuva 3. Palo ei aiheuttanut vahinkoja ajoneuvossa.

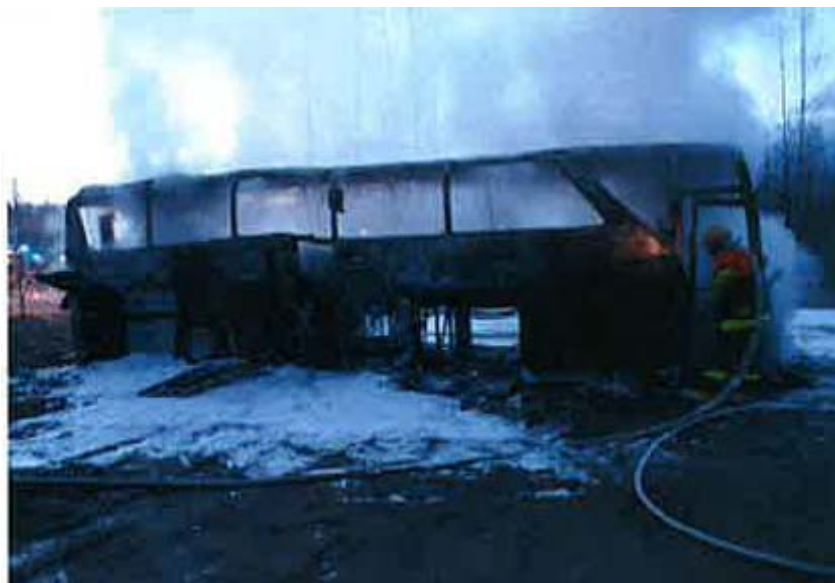
Linja-auto tuhoutui palossa täysin.

Vakavuusaste	4
--------------	---

Kuva 4. Linja-auto tuhoutui täysin.

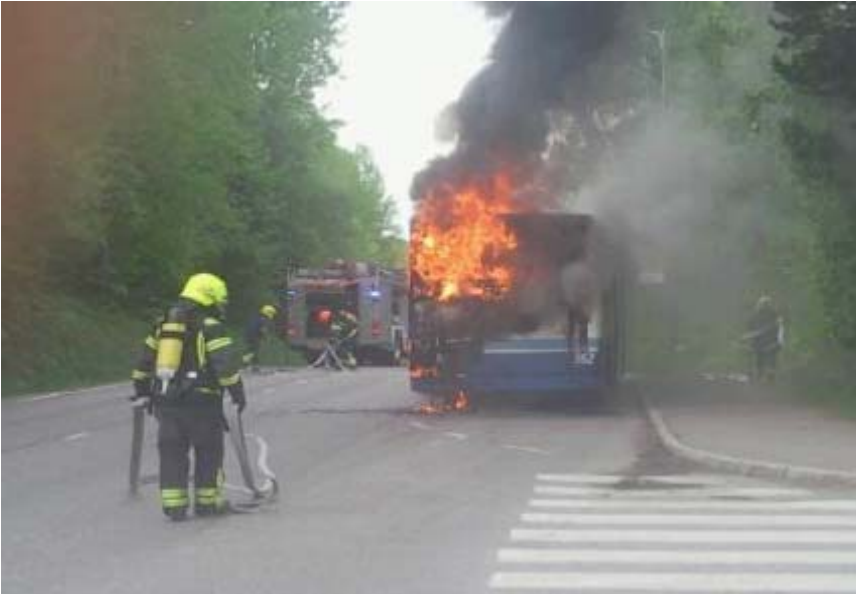
Moottoritila oli tuhoutunut palossa. Palo ei ehtinyt syttyä auton sisätiloissa, vaan sisätiloissa savuvahinkoja.

Vakavuusaste	3
--------------	---

Kuva 5. Ajoneuvon takaosassa oleva moottoritila tulessa.

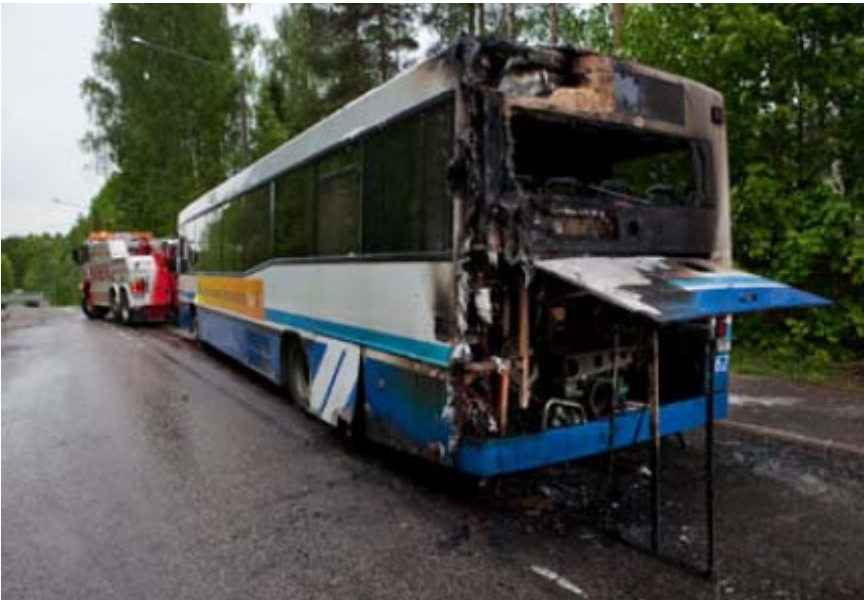
Kuva 6. Liekit eivät levinneet matkustamoon.

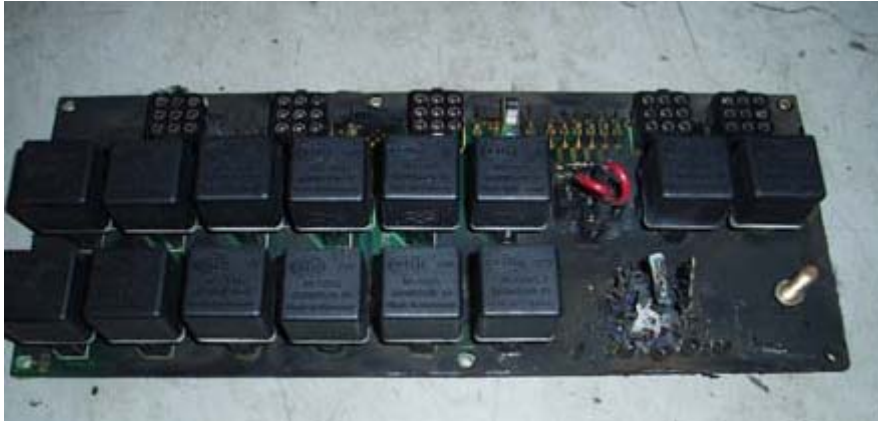
Kuljettajan yläpuolella olevan sähkökeskuksen matkustamon puhaltimen sulakepohja tai piirilevy oli syttynyt palamaan.

Vakavuusaste	1
--------------	---

Kuva 7. Ajoneuvon vauriot rajoittuivat sähkökeskuksen piirilevyyn.

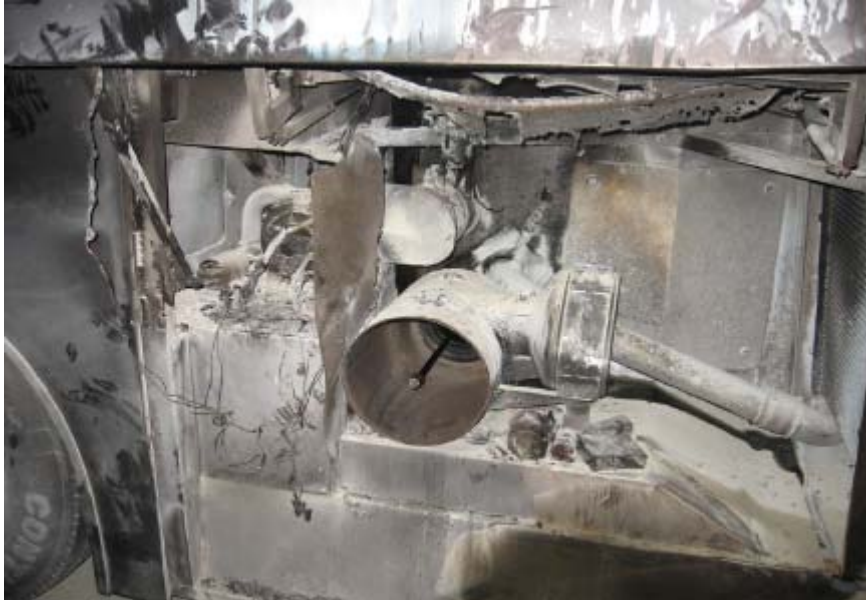
Lisälämmitin paloi.

Vakavuusaste	2
--------------	---

Kuva 8. Ajoneuvon vauriot olivat pahimmat lisälämmitintilassa.

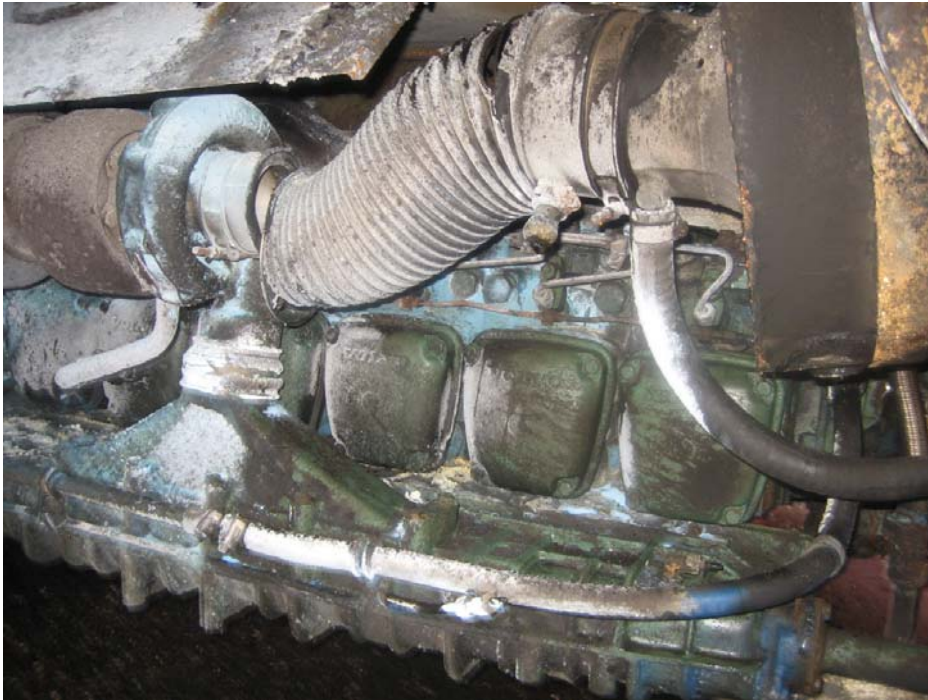
Kuva 9. Palon arvioitiin alkaneen ilmanpuhdistimen kohdalta.

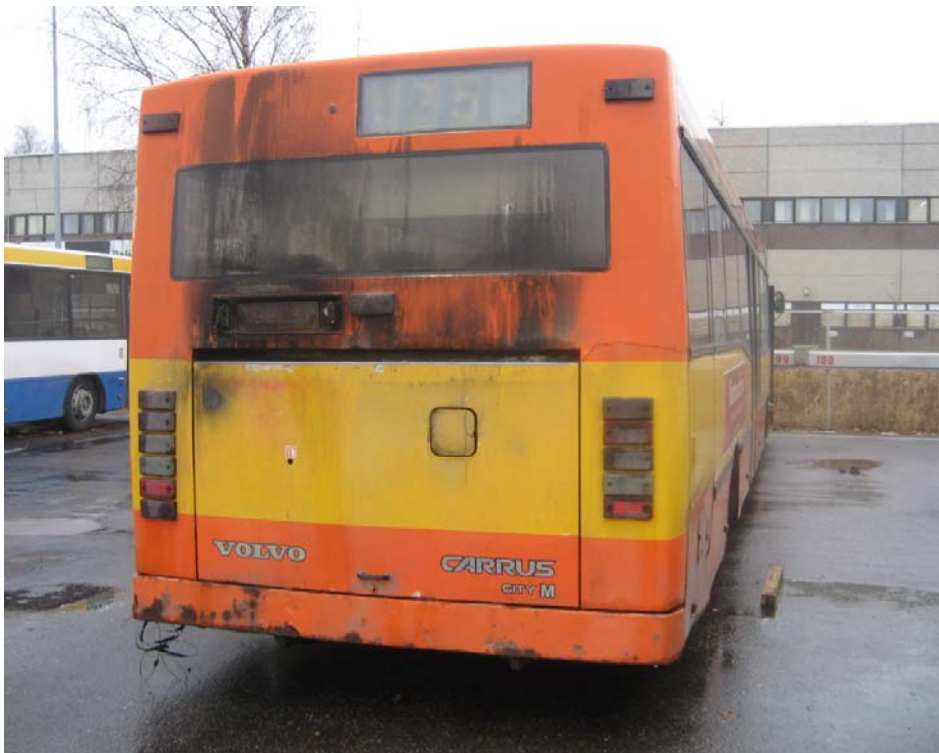
Kuva 10. Palo ei levinnyt moottoritilasta.
